Pierre-Marie DUBOIS

Ingénieur civil des constructions & expert généraliste senior

RÉFÉRENCES PRINCIPALES

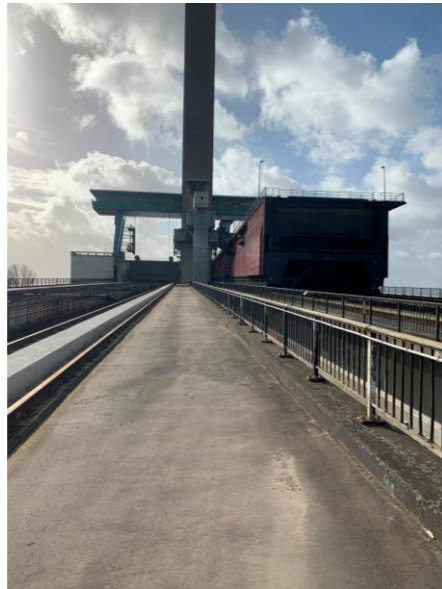
Vue supérieure des deux chemins de roulement inclinés des bacs contenant l'eau et les péniches de 1350 T

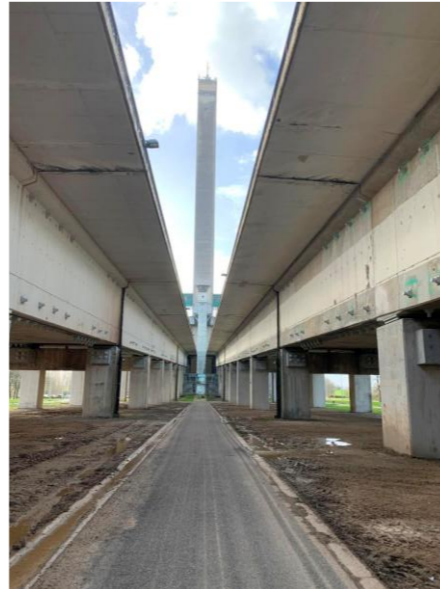
Vue inférieure entre les deux chemins de roulement inclinés

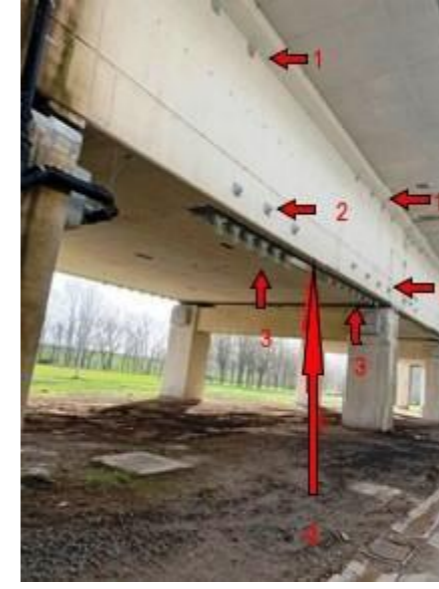
Détail des renforcements structurels des chemins de roulement par barres de précontrainte forcées et par plats collés d'acier

1 = barres courtes de précontrainte horizontale pour éviter l'effet de fendage
2 = barres de précontrainte horizontales sur toute la largeur du chemin de roulement pour éviter l'effet de fendage
3 = barres de précontrainte longues à 45° pour renforcement à l'effort tranchant
4 = longs plats collés d'acier pour renforcement à la flexion

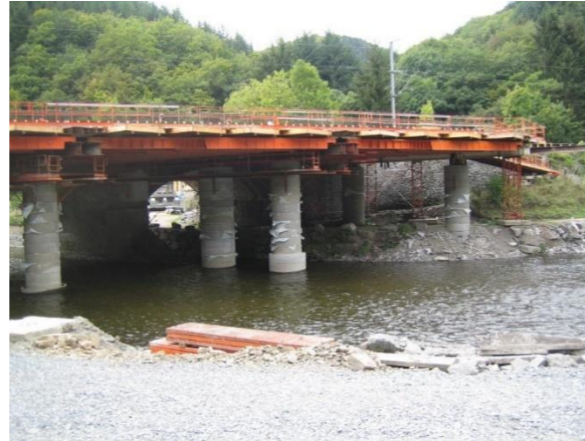
2 -Plateforme pour bétonnage du nouveau tablier avec rails de glissement pour ripage

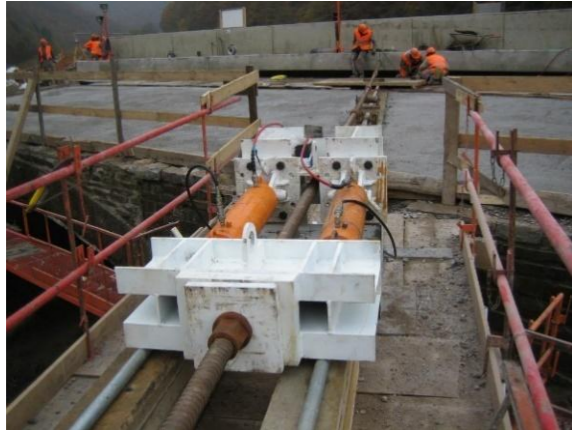
3 – Système de vérinage avec barres de traction Dywidag pour ripage

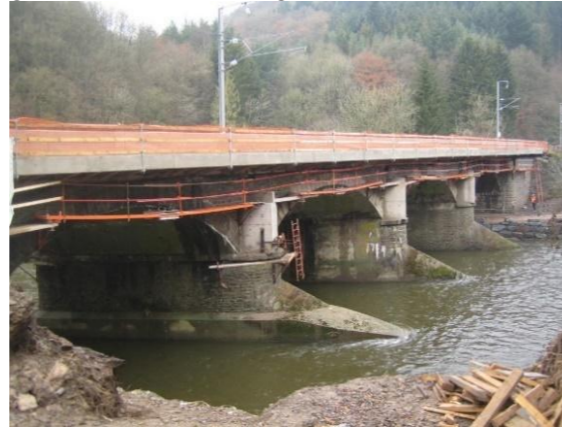
4 -Nouveau tablier en place après

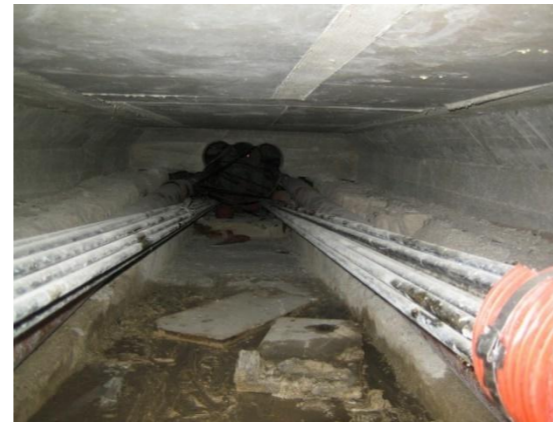
Nouveaux câbles

Étude et suivi d'exécution du remplacement des câbles de précontrainte du pont St Léonard à Liège

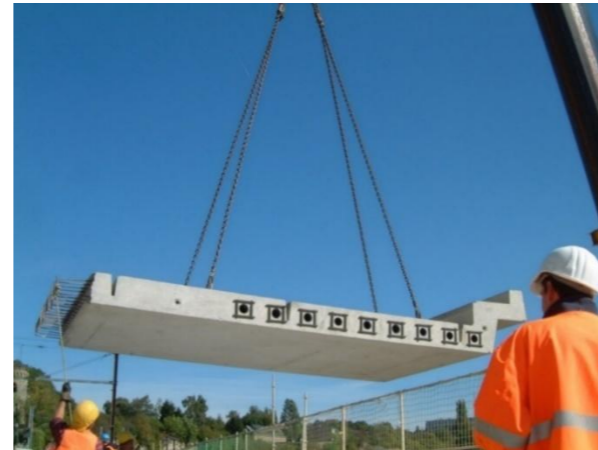
Un élément préfabriqué du nouveau tablier

Les travaux ont principalement consisté au placement d'un nouveau tablier constitué d'éléments préfabriqués assemblés par précontrainte longitudinale sur toute la longueur du pont

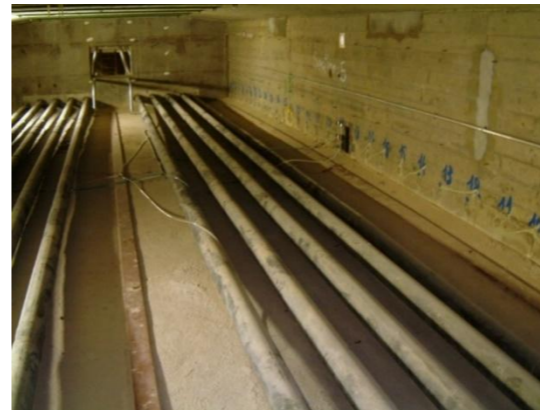
Nouveaux câbles

Études et suivi de réalisation par P.M.D. sous la Direction des Ouvrages d'Art (DOA) du Grand-Duché de Luxembourg. Remplacement complet de la précontrainte corrodée avec renforcement transversal des blocs d'about par une précontrainte transversale forcée au travers des blocs d'about

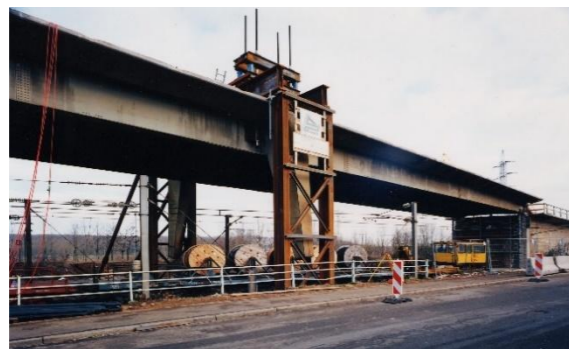
Portique de soulèvement central
(Avant soulèvement)

Le pont Porte de Lamadelaine OA 80 est un pont continu à deux travées respectivement de 35 m et 43 m enjambant deux voies CFL sous un angle très faible de telle sorte que ces voies passent entre les deux béquilles de la pile. L'ouvrage comporte deux voies de circulation de 3.75m et deux trottoirs de 1.8m. La structure du tablier est constituée de deux poutres maîtresses entre-distantes de 7.2 m en charpente en acier soudé et d'une dalle collaborante de tablier en béton armé (structure mixte acier-béton). Entretoises, longrines et contreventements métalliques complètent le tablier. La pile de support est un portique métallique encastré dans le tablier. La construction de l'ouvrage date de 1963 mais en 1997 il est apparu nécessaire de réhabiliter (peinture) l'ouvrage. Pour avoir accès à l'intrados du tablier situés juste au-dessus des caténaires sous tension à 25.000 V, P.M.D. a conçu un portique qui a permis de soulever, pendant les travaux, la pile médiane y compris le portique, de 3 m en vérinant simultanément les appuis sur les deux culées.

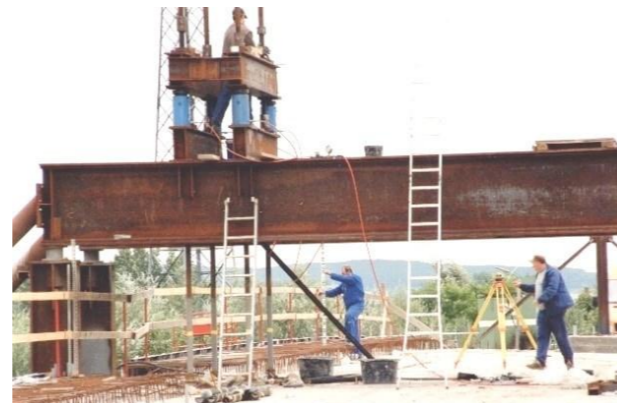
Vérinage prenant appui sur les culées
(après soulèvement de 3 m)

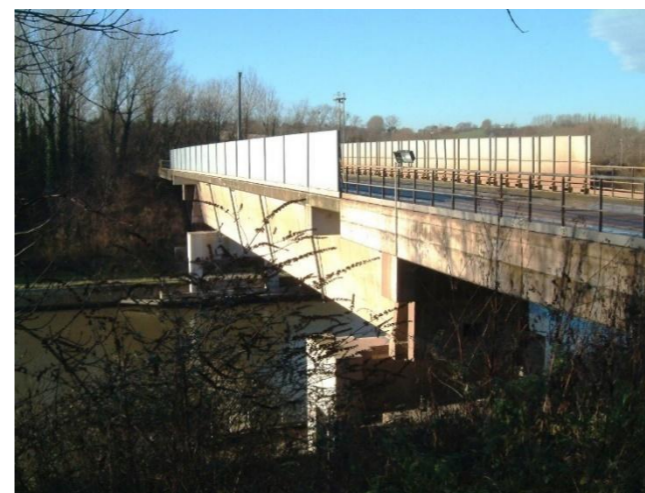
Vue du pont avec la nouvelle pile d'appui et la nouvelle travée d'approche

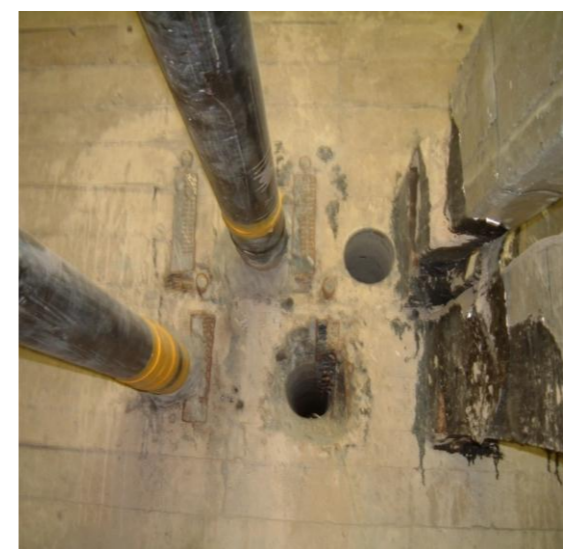
Nouveaux câbles

Remplacement de la totalité de la précontrainte type Magnel par des câbles Freyssinet Système C et renforcement des abouts par barres de précontrainte additionnelle

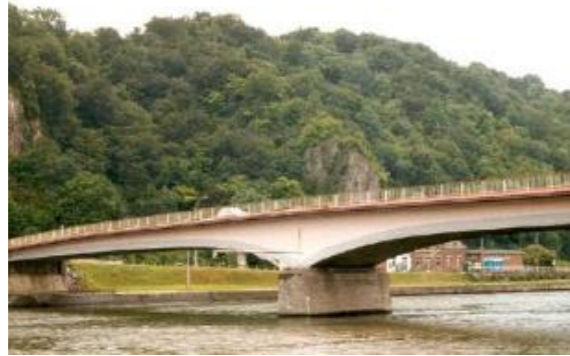
Études et suivi de réalisation par l'association momentanée P.M.D.et R. DEKEYSER
Remplacement complet de la précontrainte corrodée avec renforcement transversal des blocs d'about par une précontrainte transversale forcée au travers des blocs d'about

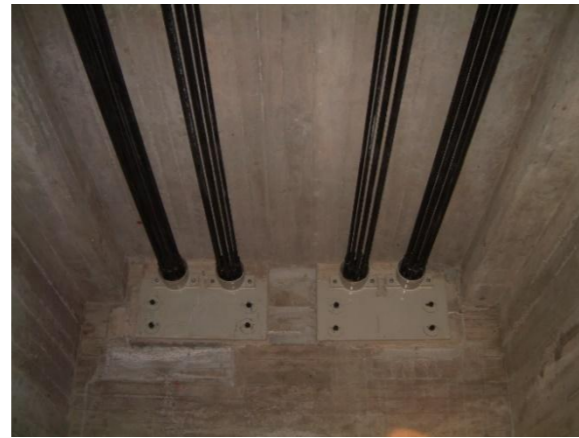
Précontrainte additionnelle

L'articulation centrale a été supprimée et la travée centrale rendue continue par l'adjonction d'une précontrainte additionnelle longitudinale et d'une précontrainte transversale aux abouts.
Cette transformation a nécessité une modification du système d'appui.

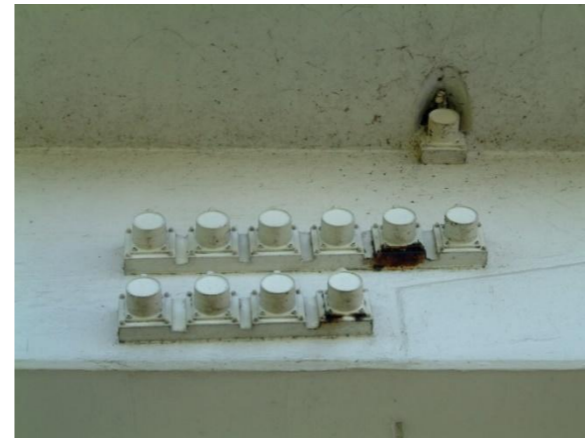
Précontrainte transversale des abouts

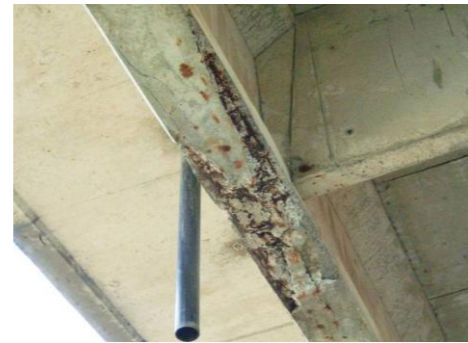
Corrosion des câbles inférieurs à mi-portée

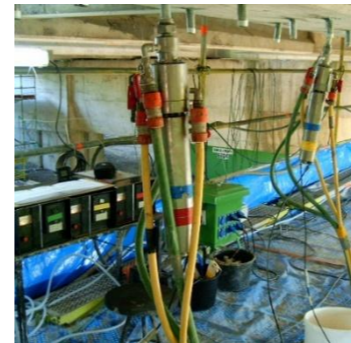
Injection d'inhibiteur de corrosion : Pompe à ultrasons de puissance en action

Stabilisation de la corrosion des câbles de précontrainte de deux poutres par injection d'inhibiteurs de corrosion par la technique des ultrasons de puissance – Marché test.

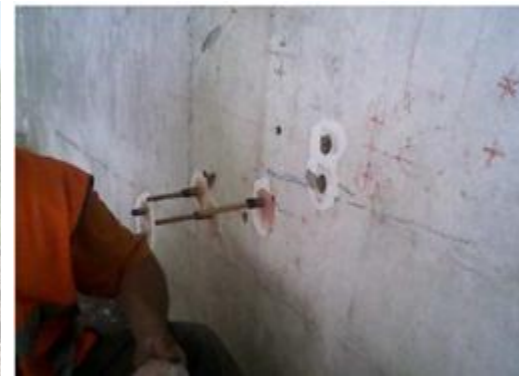
Travaux d'inhibition de la corrosion de câbles de précontrainte

L'ensemble de la précontrainte située dans les deux entretoises de l'ouvrage a été traité selon le procédé d'inhibition de corrosion.

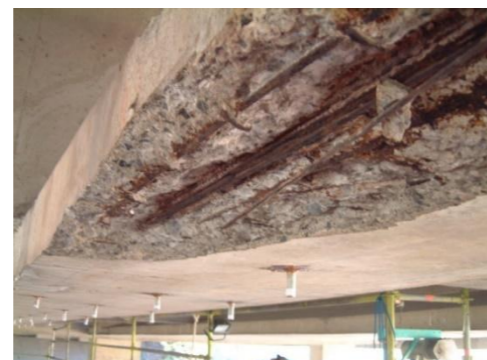
Désordre de corrosion

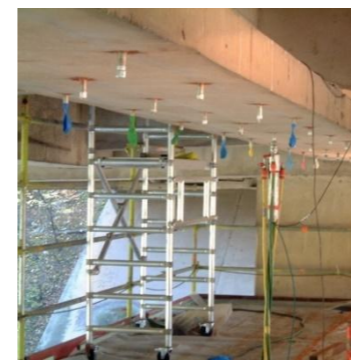
Sonotrode à ultrasons de puissance pour injection d'inhibiteurs de corrosion

Stabilisation de la corrosion des câbles de précontrainte de deux poutres par injection d'inhibiteurs de corrosion par la technique des ultrasons de puissance – Marché test.

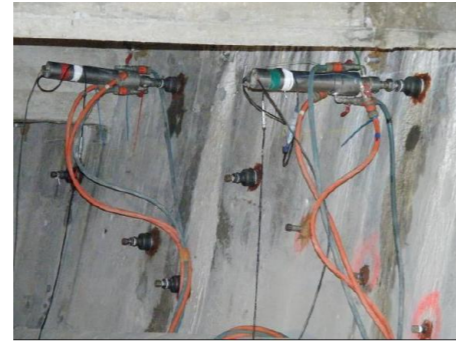
Sonotrode à ultrasons de puissance pour injection d'inhibiteurs de corrosion

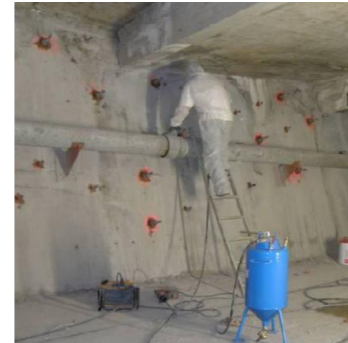
Réinjection de micro-coulis de ciment dans le caisson

Études et suivi de chantier de la revalidation de la précontrainte corrodée de deux des trois viaducs de l'autoroute E411 à Courrière par la méthode de saturation avec un inhibiteur de corrosion spécifique.

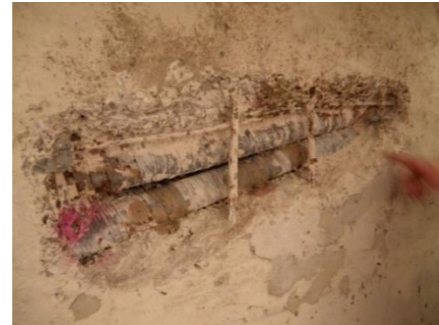
Détails de corrosion

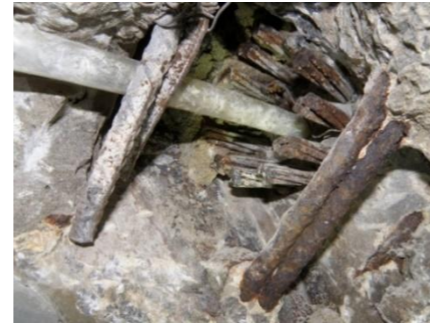
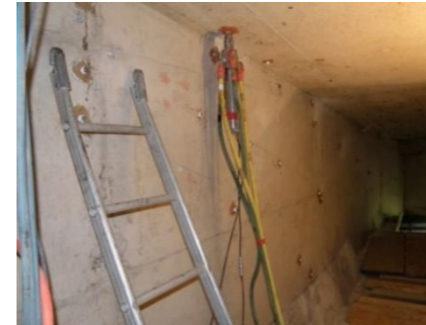
Sonotrode à ultrasons de puissance pour injection d'inhibiteurs de corrosion

Études et suivi de chantier de la revalidation de la précontrainte à Courcelles par la méthode de saturation avec inhibiteurs de corrosion spécifique.

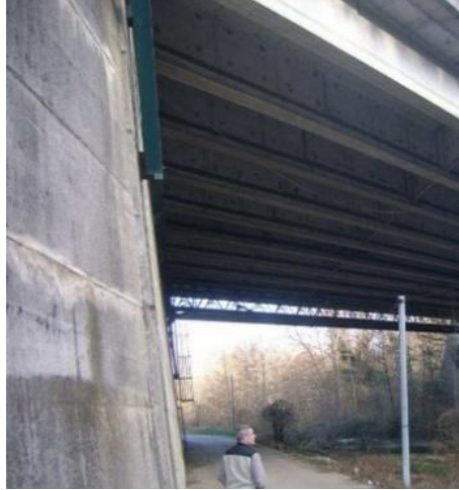
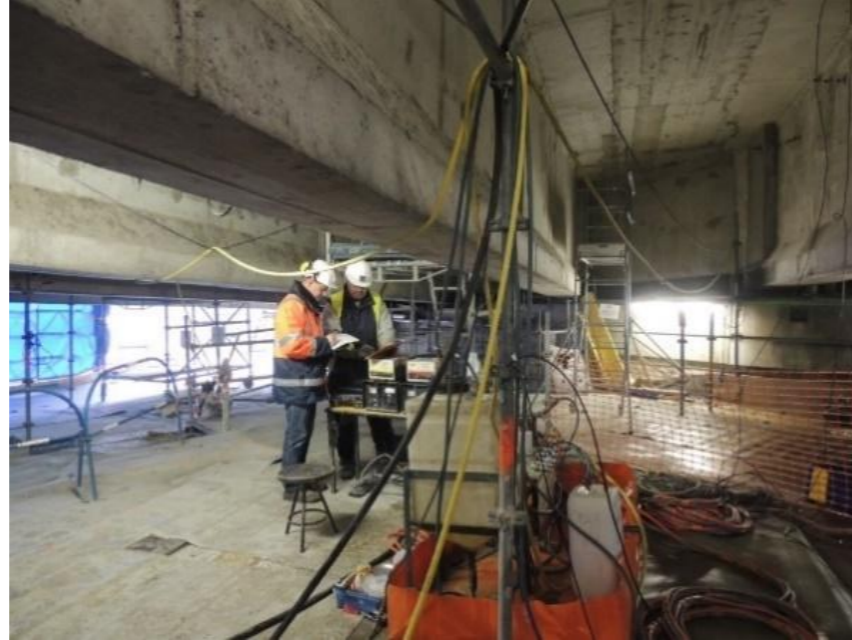
Traitement de la corrosion des câbles de précontrainte par injection d'inhibiteurs de corrosion

Sonotrode à ultrasons de puissance pour injection d'inhibiteurs de corrosion

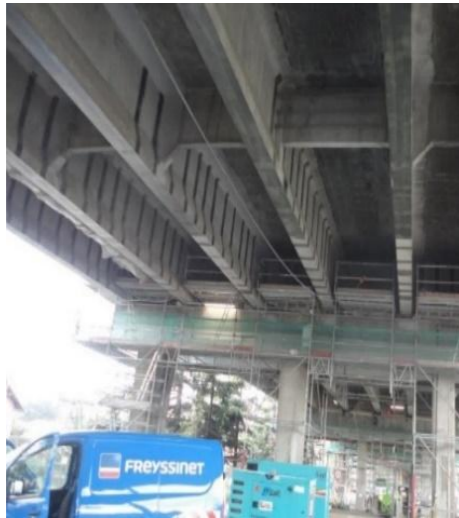
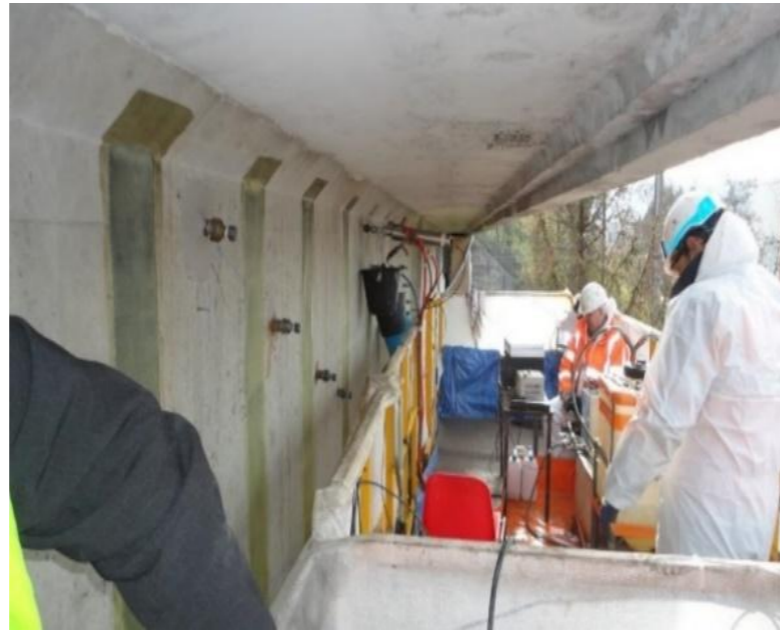
Traitement de la corrosion des câbles de précontrainte par injection d'inhibiteurs de corrosion

Sonotrode à ultrasons de puissance pour injection d'inhibiteurs de corrosion

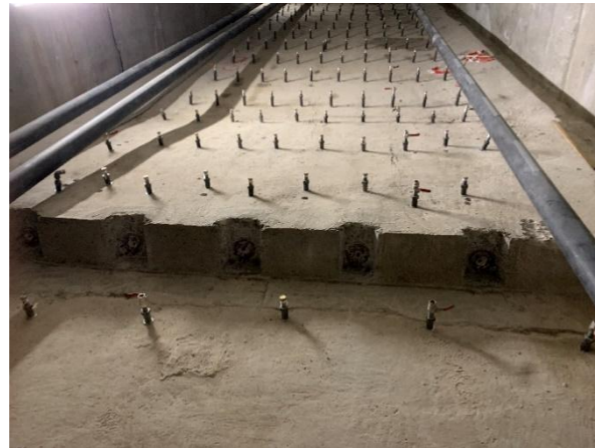
Injecteurs

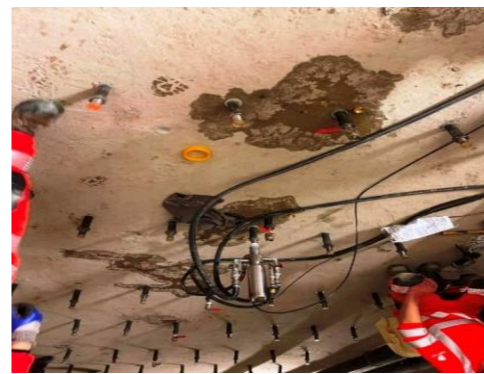
Sonotrode à ultrasons de puissance pour injection d'inhibiteur de corrosion

Suivi par PMD Engineering de l'application par FREYSSINET du procédé FOREVA ULTRASONS
Travaux : 2022

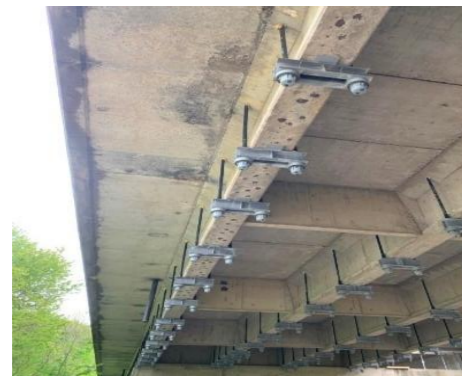
Etat de la poutre en 2023 avant enlèvement

Les travées d'approche ont été remplacées en 2023. Une « autopsie » par sciage a permis de constater le succès de la méthode d'inhibition de la corrosion appliquée dix-neuf ans auparavant (2004) à titre de test. Le procédé est ainsi validé sur le long terme.

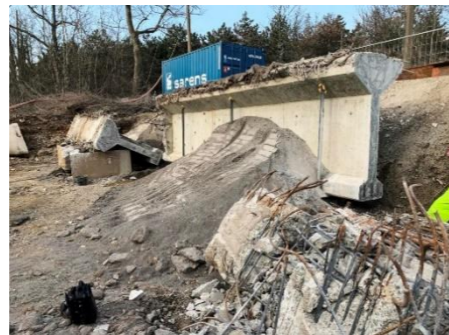
La poutre a été sectionnée en trois sections dont la section centrale

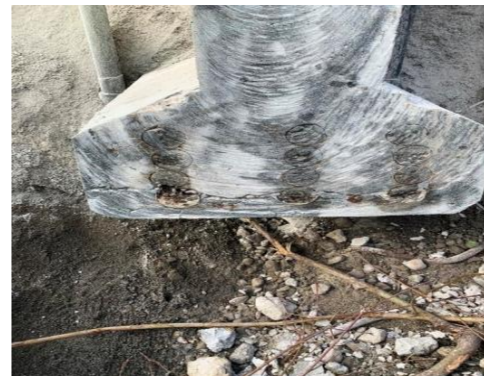
Coupe dans la section centrale : Aucune reprise de corrosion

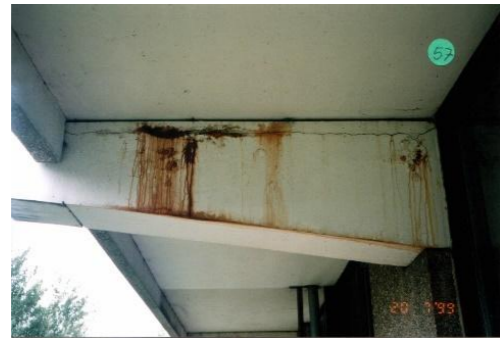
Avant travaux : Armatures principales des consoles corrodées par chlorure ajouté au béton

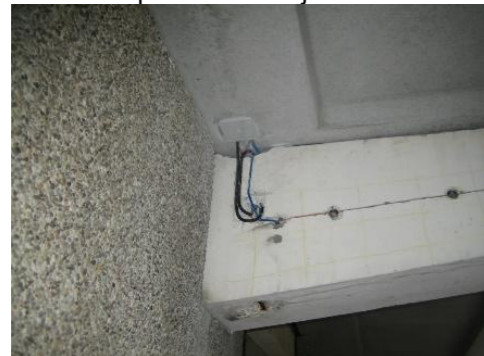
Blocage du processus de corrosion par protection cathodique

Protection cathodique des consoles en béton armé de support des dalles des balcons

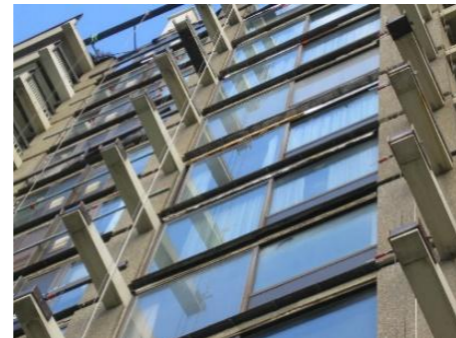
Enlèvement des anciennes dalles de balcons avec excès de chlorures

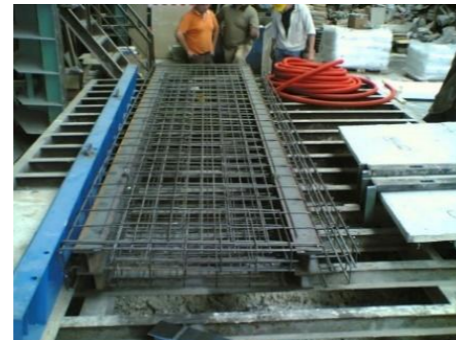
Nouvelles dalles (moins lourdes)

Remplacement des dalles des balcons de la façade ouest (14 étages - 60 m de balcons par niveau)

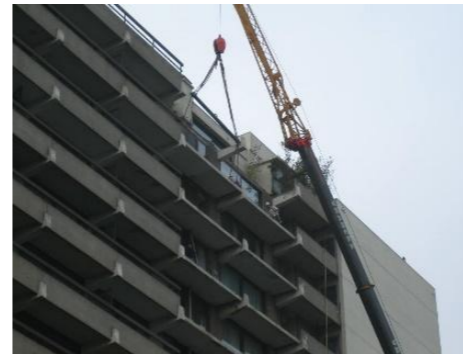
Nouvelles dalles en cours de mise en place

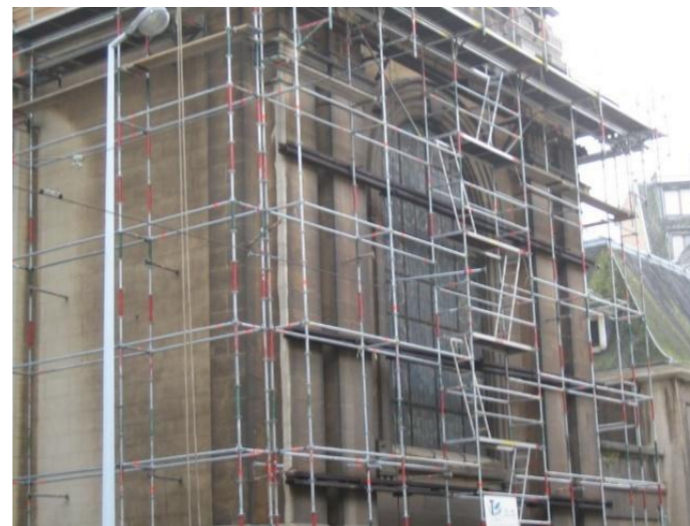
Transept stabilisé par ancrages sans utilité réelle

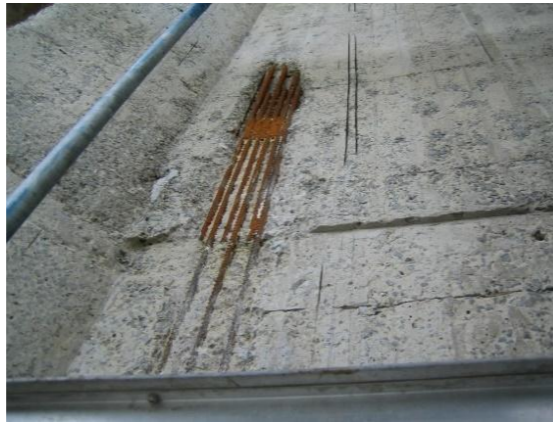
État de surface du béton

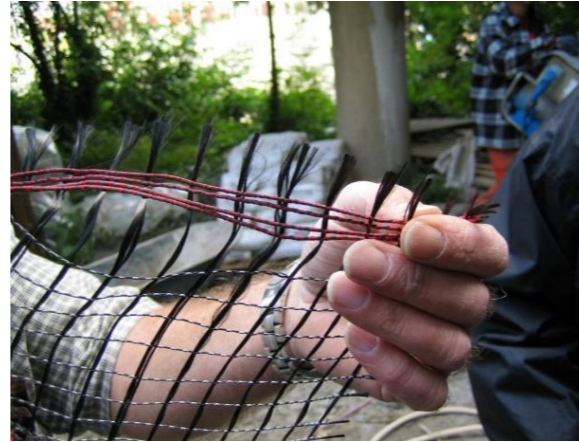
Treillis protection cathodique

Remise en état des façades en béton armé de l'hôpital de Braine-l'Alleud par protection cathodique et projection de béton.

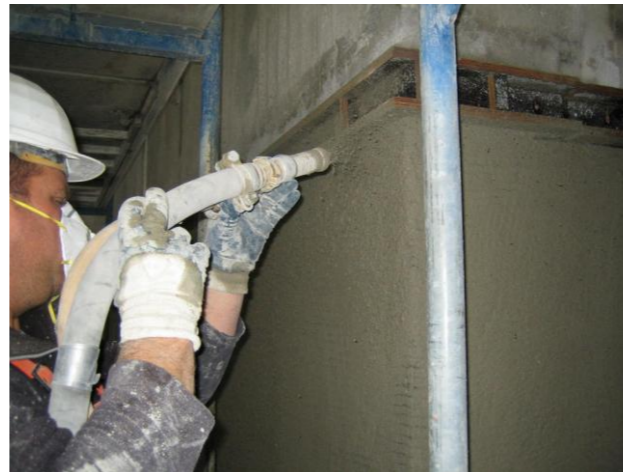
Projection de béton

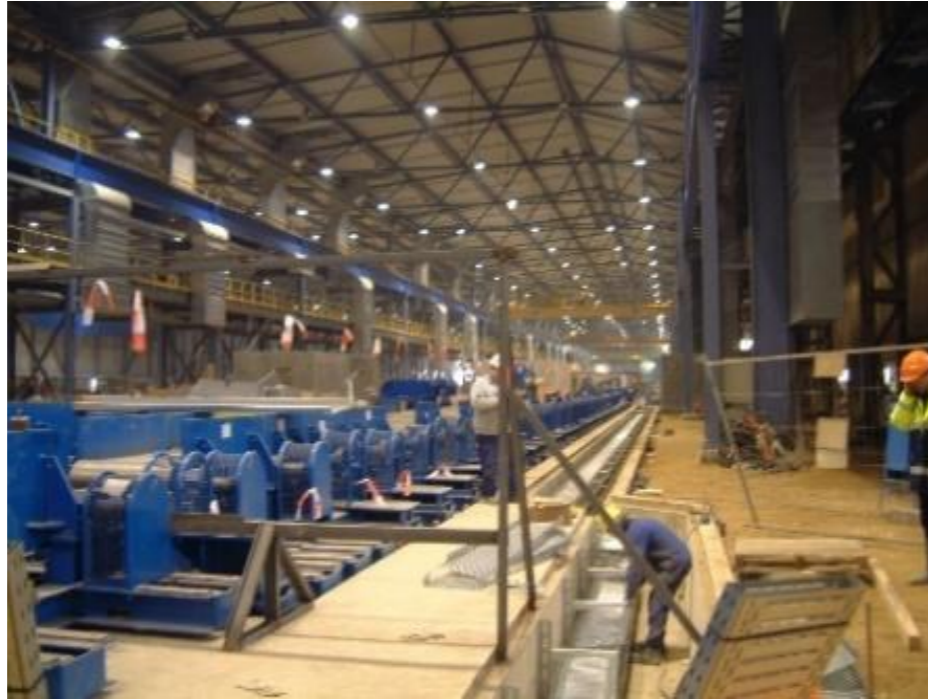
Laminoir en cours de montage

L'objet de l'expertise a consisté à étudier les défauts de construction des fondations du nouveau laminoir
